La tercera fachada del Hospital de La Piedad de Benavente

ELENA HIDALGO MUÑOZ*

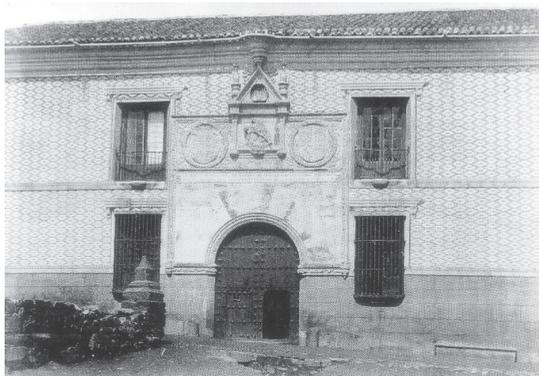
2. Segunda fachada del Hospital de la Piedad. Foto Charles Clifford, 1854.

parte central, gracias a una fotografía realizada por el fotógrafo inglés Charles Clifford en 1854 (Foto 2)

El constructor, sin embargo, respetó los vanos de las dos plantas de la fachada, que son los mismos que aparecen en la fotografía de Clifford de la segunda fachada, incluida la rejería, pero suprimió la decoración de los sobredinteles, que redujo a una franja blanca, similar a la de las jambas.

Igualmente, se conservan las repisas de los vanos de las dos plantas, que Viloría cambió por otras más largas en la planta baja de la cuarta fachada, fotos 2 y 5.

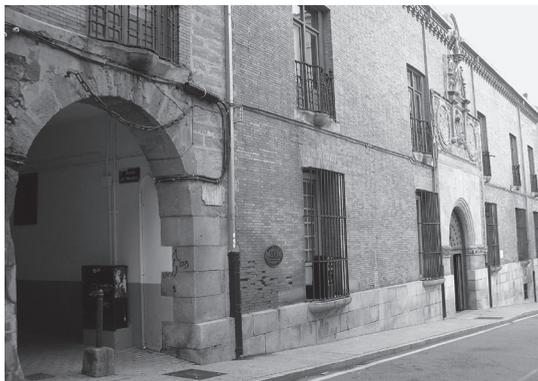
3. Cuarta fachada del Hospital de la Piedad. Foto Emiliano Pérez Mencía. 2009.

- La cuarta fachada es la que podemos ver en la actualidad. La construyó el arquitecto Segundo Vitoria Escarda, que firmó su proyecto en 1911. La patrocinadora fue doña Dolores Téllez-Girón y Dominé, XIX condesa de Benavente, que manifestó su deseo de conmemorar así el 400 aniversario de la fundación del Hospital de la Piedad, que habían construido sus antepasados, cuando lo visitó en 1902, y así lo hizo constar en una placa que figuró en la rosca del arco de la puerta principal durante algún tiempo. (Foto 3).

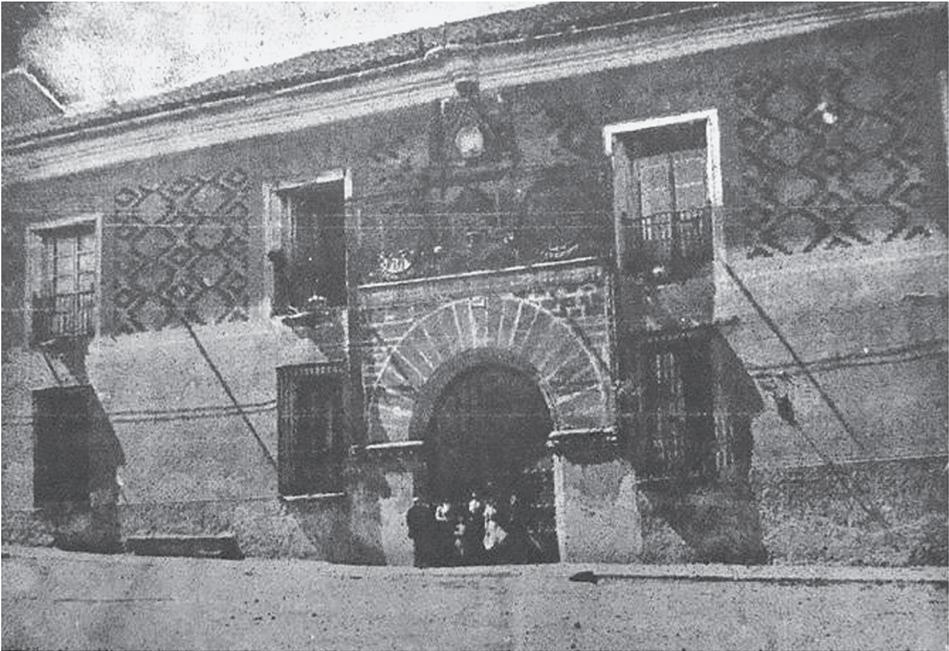
4. Tercera fachada del Hospital de la Piedad. Foto Ignacio Martín Gallego, hacia 1900.

También editó postales, entre las que se encuentra la del Hospital de la Piedad, en la que se puede ver la portada y el espacio de dos balcones a la izquierda y uno a la derecha de ella, y que se publicó en torno al año 1900. (Foto 4).

La fachada consta de tres partes: el zócalo, el resto de la fachada hasta la cornisa y la cornisa, como puede verse en la foto 4.

Como puede verse en las fotos 4 y 6:

Sería, en su interior, de mampostería, y su exterior estaría enfoscado y enlucido. Posiblemente presentaría una superficie rugosa y áspera, como era frecuente en las casas de la época y parece verse en la fototipia más extensa. En la fotografía de Fernández Noriega se advierte claramente el mal estado en que se encuentra y los poco afortunados arreglos que sufrió, aunque en el zócalo, incluido el de la portada, se advierte, en el enlucido, la simulación de sillares.

De la que Segundo Vitoria decía que era *grande, fea y pesada*, se había construido hacia 1800, para la segunda fachada, de ladrillo y adobe, materiales que no se veían desde el exterior porque estaba pintada de blanco. Se la puede ver en la fototipia de Martín Gallego de la misma forma que en la segunda fachada, y se percibe su deterioro pese a la mala calidad de la imagen.

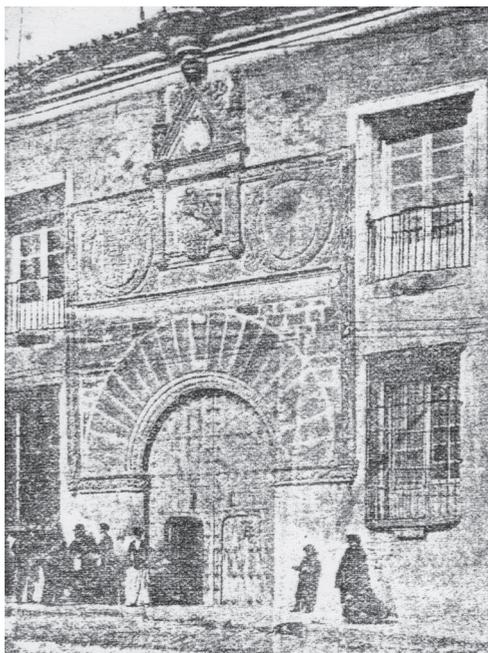
5. Parte central de la tercera fachada del Hospital de la Piedad. Foto Ignacio Martín Gallego, hacia 1900.

La otra imagen de este autor podemos verla en la página 109 del libro de E. Alejo Enríquez Llordén, titulado *Historia de Benavente*, que se publicó en 1916. El autor dedicó la obra a la condesa doña Dolores Téllez-Girón y Dominé: “*En prueba de distinción a tan preclara señora*”. En ella podemos ver la portada y un balcón a cada lado. (Foto 5).

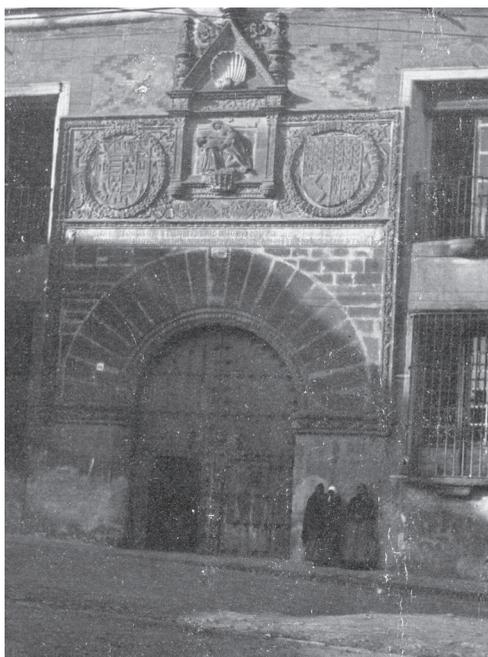
6. Parte central de la tercera fachada. Foto de Victoriano Fernández Noriega. (Colección Rafael González)

La fotografía de Fernández Noriega muestra, prácticamente, la misma parte de la fachada que la anterior, aunque no se ve la cornisa, pero tiene la ventaja de ser más nítida que las dos de Martín Gallego. (Foto 6)

El efecto más característico de esta fachada lo encontramos en esta parte. Según se aprecia en la fotografía de Fernández Noriega,

toda la fachada estaba enfoscada y enlucida con la decoración simulando sillares allí donde no había pinturas, como puede verse en la planta baja del edificio.

En la planta superior, en los entrepaños de los balcones, a ambos lados del frontón que remata la portada y sobre los balcones, aparece la decoración pictórica mencionada por Viloría, sobre un fondo más oscuro que el del resto de la fachada, aunque resulta imposible saber qué colores se usan.

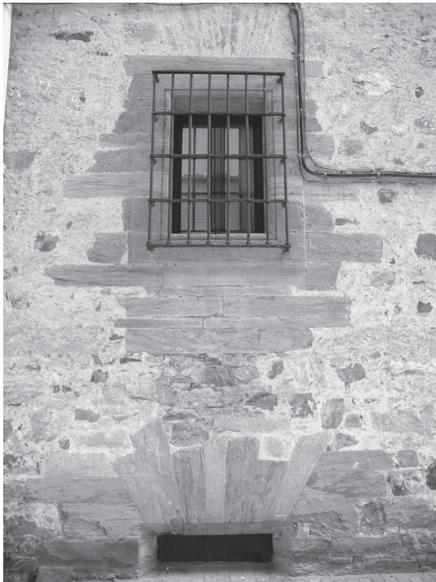
7. Ventanas del edificio primitivo en la Ronda del Hospital. Foto Emiliano Pérez Mencía. 2009.

En la parte derecha del zócalo se abrían dos ventanas más pequeñas que las actuales y similares a las más antiguas que podemos ver en el muro lateral izquierdo y en el posterior, y que se cierran con rejas de hierro. (Foto 7).

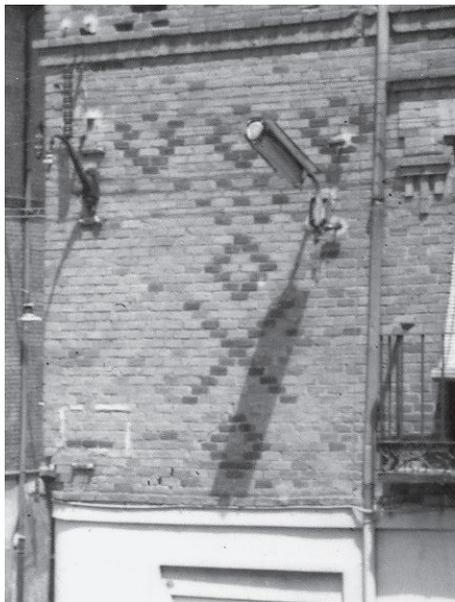
8. Detalle de la fachada de la casa de la Mercería Aurita en la Plaza de Santa María, década de 1960.

Viloría menciona la pintura de la fachada, pero los motivos pintados están hechos a base de pequeños rectángulos de un color oscuro, distinto al del fondo, que recuerdan a los ladrillos. A mediados del siglo XX todavía podía verse en la plaza de Santa María un edificio de ladrillo, Casa Aurita, que tenía pintados de negro alguno de ellos, lo que daba lugar a unos motivos similares a los del Hospital de la Piedad. (Foto 8).

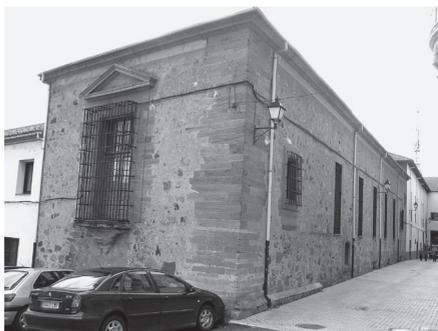
9. Esquina de la fachada posterior y Ronda del Hospital. Foto Emiliano Pérez Mencía, 2009.

Quiero destacar que, gracias a la descripción del desmonte de la tercera fachada por Segundo Vitoria, casi se puede asegurar que, debajo de los ladrillos actuales, se encuentra la antigua fachada de mampostería de cuarcita, la primera, que en algún momento se menospreció, pero que podemos ver en algunos de los mejores ejemplos de la arquitectura al lado de portadas y galerías de primer orden y de esta misma época, como la Universidad de Salamanca o el palacio de Monterrey, en la misma ciudad, del que no hace tanto tiempo se decía que, como no se acabó de hacer el edificio, la fachada estaba sin terminar, salvo en la parte superior. En la esquina de la fachada posterior y en la fachada de la Ronda del Hospital, podemos ver una imagen aproximada de lo que pudo ser la fachada principal del Hospital de La Piedad. (Foto 9).

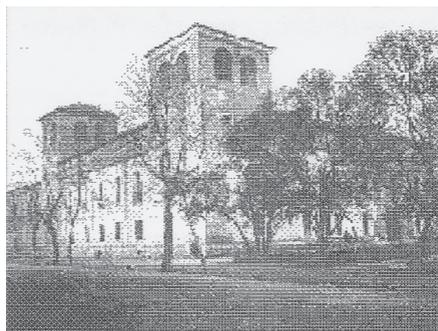
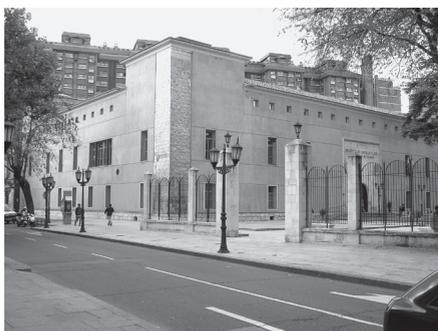
10. Palacio del Conde-Duque de Benavente en Valladolid. Comienzos del siglo XX.

11. Biblioteca pública de Valladolid, antes Palacio del Conde-Duque de Benavente, en su estado actual. Foto Emiliano Pérez Mencía, 2008.

Pero los incendios de 1668 y 1716 y sus reconstrucciones consiguientes, a lo que hay que añadir las adaptaciones del edificio para otros fines, como la instalación en él de dependencias propiedad del Ministerio de Defensa, el Hospicio, y la actual Biblioteca de Castilla y León - Biblioteca Pública de Valladolid, han dado lugar a la desaparición de las torres de las otras dependencias y a la reducción de las del edificio principal, que apenas sobresalen del resto de la fachada, como puede apreciarse comparando una fotografía de comienzos del siglo XX con otra actual. (Fotos 10 y 11).

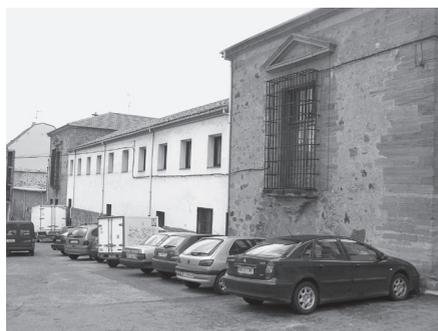
12. Fachada posterior del Hospital de la Piedad en la actualidad. Foto Emiliano Pérez Mencía, 2009.

Si se compara esta última fotografía del palacio de Valladolid con la fachada de la parte posterior del hospital de la Piedad (Foto 12), se puede apreciar la semejanza entre ambos edificios en la actualidad. Lo que podrían ser los restos de las torres desaparecidas, con las esquinas reforzadas con sillares y el resto de otro material, que en Benavente es mampostería y en Valladolid pintura de color salmón que parece fruto de la última obra.

Es posible que las torres del hospital de la Piedad desaparecieran para incorporar su espacio al resto del edificio en una de las obras de mejora de las enfermerías. Los tejados actuales de las que pudieron ser las torres de la fachada posterior están conectados a ellas.

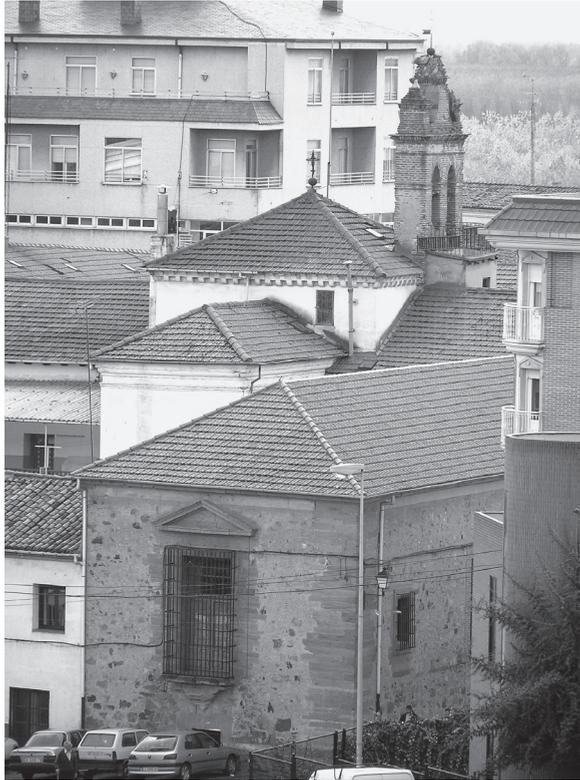
13. Cimborrio y cabecera de la capilla del Hospital de la Piedad. Foto Emiliano Pérez Mencía. 2009.

Por otro lado está el cimborrio de la capilla, que es, en este momento, el elemento más prominente del edificio, ya que entonces no tenía espadaña. (Foto 13). Si al cimborrio unimos esas cuatro torres de las esquinas, si existieron realmente, tendríamos que dar la razón a Pedro Sánchez Lago; sería *“una maravilla de aquél tiempo.”*
